in der Vergangenheit wurden uns folgende Probleme durch unsere Kunden mitgeteilt, die bei der Benutzung der Tuch-Nachpoliereinheiten (Schwabbelsystem) für Kantenpoliermaschinen entstehen:

Dies hat uns veranlasst, die grundsätzliche Problematik der Schlierenbildung auf der Oberfläche von PMMA nach der Bearbeitung systematisch zu untersuchen. Ziel war es, die Ursache zu finden und im nächsten Schritt eine Lösung, damit Schlieren erst gar nicht mehr entstehen.

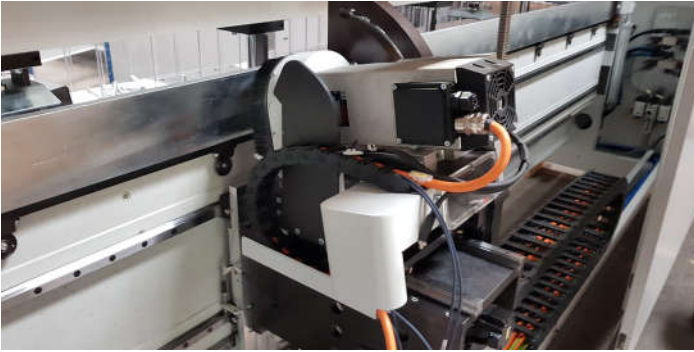
ohne EURACRYL Antischlierensystem

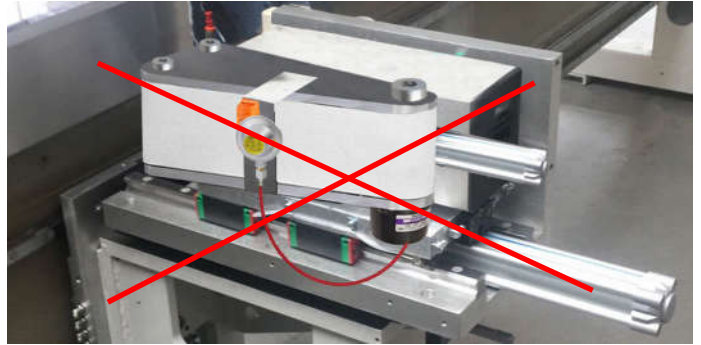
mit EURACRYL Antischlierensystem *

Die Untersuchung hat ergeben, dass für die Lösung nur 2 Design-Modifikationen erforderlich waren.

Mit sofortiger Wirkung werden alle Modelle der ABP-Serie mit diesen Modifikationen geliefert, ohne Aufpreis. Damit ist das teure Nachpolier-Aggregat unnötig geworden und wird daher von uns auch nicht mehr angeboten.
